REKOMENDASI PENERAPAN KESELAMATAN DAN KESEHATAN KERJA (K3) DI DAYA TARIK WISATA PANTAI KELINGKING, DESA BUNGA MEKAR, KECAMATAN NUSA PENIDA, KABUPATEN KLUNGKUNG

Penerapan Keselamatan dan Kesehatan Kerja (K3) di Daya Tarik Wisata Pantai Kelingking saat ini

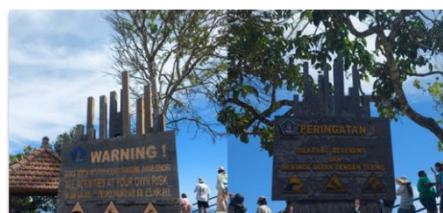
Kemudian bentuk pengendalian administratif yang telah diterapkan di Pantai Kelingking antara lain melalui pemasangan papan peringatan larangan berenang serta papan himbauan yang menegaskan bahwa segala aktivitas wisata dilakukan atas tanggung jawab pribadi. Namun, berdasarkan hasil observasi dan wawancara di lapangan, diketahui bahwa efektivitas pengendalian ini masih terbatas. Banyak wisatawan yang tidak mematuhi isi himbauan, terutama karena papan peringatan hanya menggunakan Bahasa Indonesia, sedangkan sebagian besar pengunjung Pantai Kelingking merupakan wisatawan mancanegara. Kondisi ini menyebabkan pesan keselamatan tidak tersampaikan dengan optimal dan menurunkan tingkat kepatuhan terhadap aturan keselamatan yang ada.

Gambar 3. 3 Plang Himbauan di Pantai Kelingking (Sumber : Hasil Penelitian, 2025)

Di lokasi memang terdapat plang larangan berenang, namun hanya ditulis dalam Bahasa Indonesia, sehingga tidak dapat dipahami oleh wisatawan asing yang tidak menguasai bahasa tersebut. Selain itu, terdapat pula plang peringatan umum yang menyatakan bahwa segala bentuk aktivitas dilakukan atas tanggung jawab pribadi, yang ditulis dalam tiga bahasa: Indonesia, Inggris, dan Mandarin (China). Namun demikian, belum tersedia informasi keselamatan yang bersifat proaktif, seperti cara aman menuruni jalur terjal, titik rawan kecelakaan, atau tata cara meminta pertolongan saat darurat.

"Di sini ada papan larangan berenang, tapi cuma pakai Bahasa Indonesia. Wisatawan asing kadang tidak paham maksudnya. Memang ada satu plang soal 'aktivitas tanggung jawab sendiri' dalam tiga bahasa, tapi tidak ada informasi bagaimana cara mereka bisa tetap aman. Kami para guide biasanya jelaskan langsung, tapi ya seadanya pakai bahasa Inggris. Kalau tamunya tetap nekat, kami juga serba salah, tidak bisa
